# 32.

## KAZI SONUÇLARI TOPLANTISI

# TLOS 2009 YILI KAZI ETKİNLİKLERİ

## *I. TİYATRO KAZI VE BELGELEME ÇALIŞMALARI*

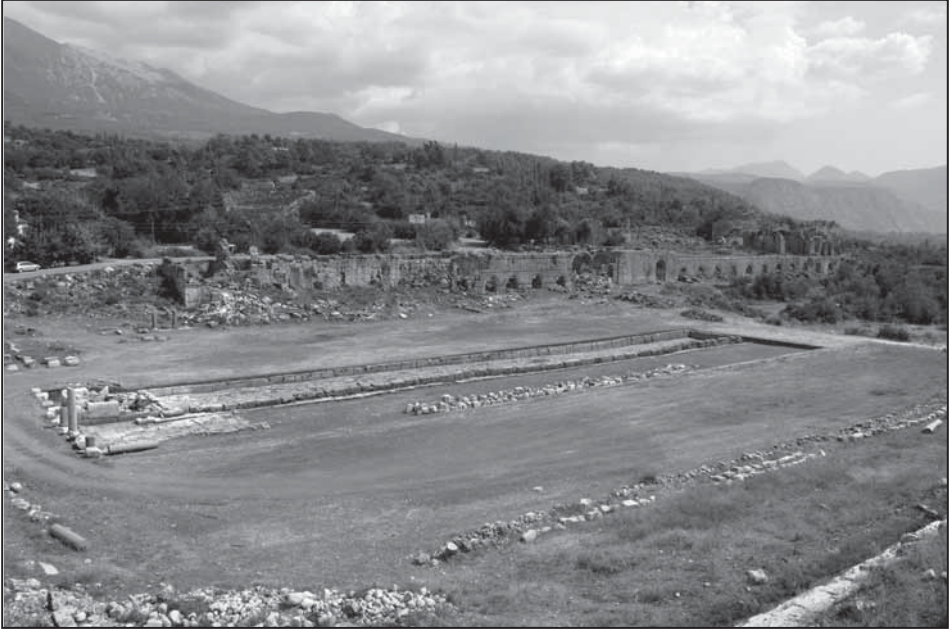
Resim: 5

Stadyum Alanı, Tlos akropolünün hemen doğu eteğindeki düzlükte yer alan stadyum ve oturma sıraları ile kent agorasının batı yönündeki dükkânlardan oluşmaktadır (Resim: 5). Bu alan ayrıca, L formunda sütunlu bir cadde galerisiyle de çevrelenmektedir. Stadyum alanındaki çalışmalara ilk kez 2005 yılında başlanmış ve 2006 yılında oturma sıralarının büyük bir kısmı gün ışığına çıkarılmıştır. 2009 yılı stadyum alanı çalışmaları, bu alanın hemen merkezinde yer alan 72 x 8,30 m. ölçülerindeki havuz yapısıyla start almıştır (Resim: 6). Söz konusu havuz yaklaşık 1 m. yükseklikteki örgü taş duvar ile çevrelenmiştir. Bunun hemen dışında ise, havuzdan taşan suların tahliye edildiği yaklaşık 1m. genişliğinde taş kanal sistemi bulunmaktadır. Bu kanalda biriken sular havuzun güney kısmının tam ortasından başka bir kanalla tahliye edilmiştir. Benzer bir tahliye sistemi havuzun güney iç kısmında da tespit edilmiştir. Havuzun derinliği Tlos depremleri sonucunda oluşan yer hareketlenmesiyle değişkenlik göstermekte olup en derin kısmı 90 cm.ye ulaşır. Havuzun zemin kısmı düzensiz kesilen taş bloklardan oluşturulmuş, ancak herhangi bir yalıtım sistemine rastlanmamıştır (Resim: 7). Kazı çalışmalarına başlanmadan önce havuzun içi öncelikle 5 x 8,30 m. ölçülerinde karelajlara bölünmüştür. Daha sonra kazı çalışmalarına başlanmıştır. Karışık toprak dolgudan ibaret olan alanda uzun yıllar tarımsal faaliyetler gerçekleştirildiğinden herhangi bir stratigrafik yapı tespit edilememiştir. Havuzun içinde yapılan kazılarda bol miktarda seramik ve tuğla parçalarına ve ayrıca çok sayıda etütlük değerde sikkeye rastlanmıştır. Bunlardan başka dolgu içerisinde çevre yapılarına ait mimarî yapı elemanı parçaları da ele geçirilmiştir. Benzer buluntulara daha sonra kazısı gerçekleştirilen, havuzu üç taraftan çevreleyen tahliye kanalında da rastlanmıştır. Havuzun kazısı tamamlandıktan sonra bu alanın hemen batısında yer alan tarlada 5 x 5 ve 5 x 6 m. ölçülerinde iki ayrı açma kazılarına başlanmış ve bu kazılar havuzun bitiş noktasına kadar ulaşmıştır. Kazıların başlangıç noktasında taş döşeli zemin kalıntısına rastlanmasına rağmen, daha ileriki noktalarda bu zeminin kaldırıldığı anlaşılmıştır. Sadece hemen hemen kazısı yapılan tarlanın ortasına yakın bir yerde birkaç zemin taşının varlığı tespit edilebilmiştir. Bu alanda yapılan kazı çalışmalarında yine bol miktarda seramik ve tuğla parçalarına rastlanmıştır. Bunlardan başka çok sayıda etütlük değerde sikke, metal obje ve mimarî yapı elemanı parçaları da ele geçirilmiştir. Söz konusu buluntular arasında, M.Ö. 2. yy. başlarına tarihlenen, ön yüzünde Helios başı ve arka yüzünde Rhodos gülü betimlemesi olan Gümüş Rhodos sikkesi büyük önem taşımaktadır (Resim: 8). Stadyum Alanı'ndaki çalışmalar, bu alanda ele geçirilen taşların vinç yardımıyla kaldırılarak oluşturulan taş tarlasına düzenli biçimde

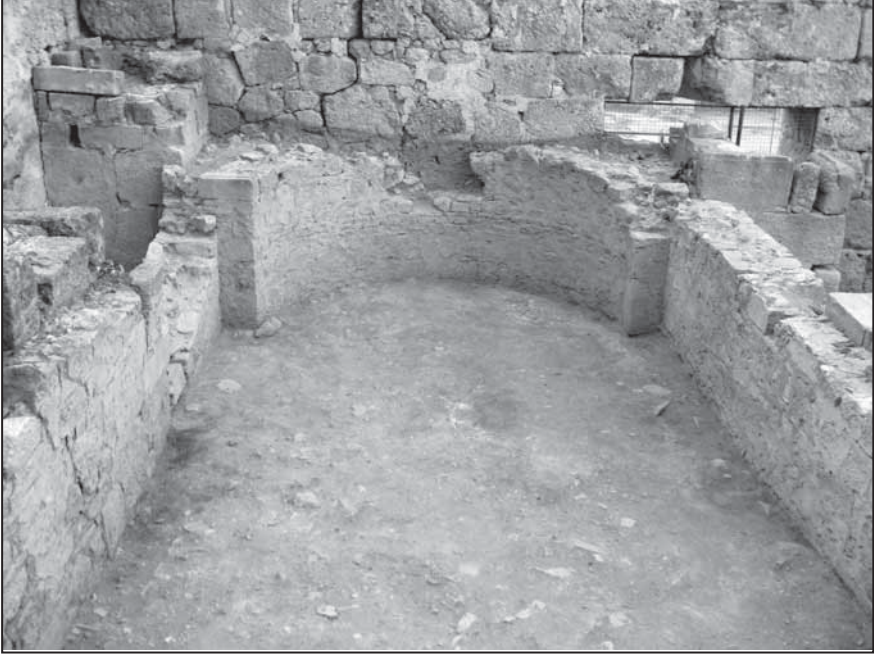
Resim: 10

*Tepidarium*un kuzey yarısındaki kazılar sonrasında 12.34 m. uzunluğunda ve 5.10 m. genişliğinde bir şapel yapısı ortaya çıkarılmıştır (Resim: 10). Merkez çapı 2.21 m. genişlikte olan şapelin apsisi doğuya yöneliktir. Moloz taş, tuğla ve harçlı malzmeden oluşturulmuş şapelin ortalama duvar kalınlığı 73 cm.dir. Duvarlardaki moloz taşların cephe yüzleri düzgünce tıraşlanmış, tuğla ve harçlı doku iyi bir şekilde harmanlanıp kaliteli bir işçilik oluşturulmuştur. Şapelin kuzey duvarından girilen iki odacıktan batıdaki, 3.60 x 1.60 m. ölçülerinde, doğudaki ise 3.48 x 1.45 m. ölçülerindedir. Batıdaki odanın girişi, 94 cm., doğudaki odanın girişi ise 78 cm. genişliktedir. Doğudaki odanın batı duvarı içinde bulunan bezemeli bir soffit bloğu ve hamamın ısıtma bölümüne ait *plae* tuğlaları şapelin devşirme malzmeden yapıldığını gösterir. Şapel inşası esnasında *frigidarium* ile *tepidariumu* birbirine bağlayan kapı, şapelin apsisi arkasında kaldığından harçlı molozla örülerek kapatılmıştır. Bu esnada ayrıca *caldarium* ile *tepidariumu* ayıran duvarın kuzeyindeki kemerli geçiş kapatılmış ve onun hemen güneyindeki dikdörtgen açıklık ise

şapelin giriş kapısına dönüştürülmüştür. Şapelin güney duvarı üzerinde bulunan tek kapı, 1.06 m. genişliktedir. Bu kapıdan *tepidariumun* güney yarısına geçilmektedir. Ortalama 45 cm. yükseklikte yanık katmanıyla örtülü olan bu bölümün, içinden çıkarılan bir ocak kalıntısı ve iki adet metalden yapılmış saç ayağı bu mekânın ikamet amaçlı kullanıldığına işaret eder.

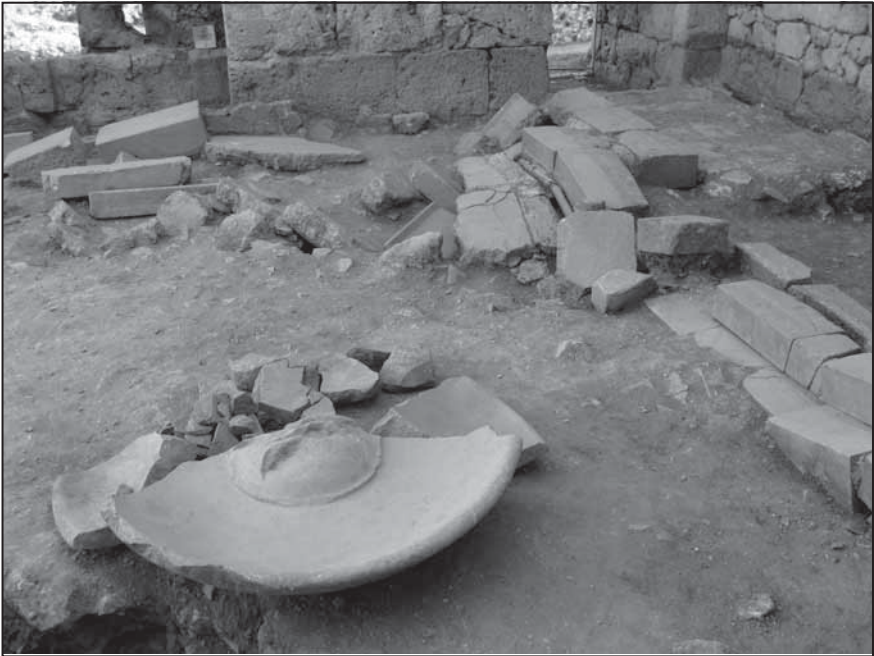
Resim: 11

Büyük Hamam kazılarının ikinci etabını *caldarium* çalışmaları oluşturur (Resim: 11). Roma Dönemi zemininin günümüze sağlam kalabilen yaklaşık 1 m<sup>2</sup>'lik bölümü, *caldarium* ile *tepidariumu* birbirine bağlayan kuzeydoğudaki dikdörtgen girişin hemen batı önünde ortaya çıkartılmıştır. Bu dikdörtgen planlı girişin dışındaki daha büyük ölçülerdeki ikisi kemerli ve biri dikdörtgen planlı olan üç giriş, hamamın yıkılmış blokları ve pişmiş toprak kiremitlerle örülerek kapatılmıştır. *Caldarium* kazıları esnasında mekânın kuzey duvarı önünde, doğu-batı doğrultulu uzanan Bizans Dönemine ait bir duvar kalıntısı ortaya çıkarılmıştır. Dörtgen formlu kireçtaşından yapılmış ve kaliteli bir işçilik gösteren duvar büyük ölçüde tahribata uğramıştır. Kabaran zemin yapısından söz konusu tahribatın depremlerle bağlantılı olduğu düşünülmektedir. *Caldariumun* orta bölümünde ve batı duvarı önünde zemine çökmüş olan, bazı bölümlerde ise üzerindeki blokları yerinden düşmüş durumdaki yapı şapelin narteksi olduğu tahmin edilmektedir. Mekânın kuzeybatı köşesinde depremler neticesinde kırılmış olan zeminin altında ortaya çıkarılan düzgün tuğla, harç ve mermer dizili bir bölüm ısıtma sistemi ile ilişkilidir. Bu bölümün üstünde, *caldariuma* giriş sağlayan kuzeybatı köşedeki pencerenin hemen önünde bulunan yaklaşık 45 cm. kalınlıkta harçlı bir zemin ortaya çıkarılmıştır. Bu zeminin kuzeyiyle, *caldarium* duvarı arasında, pişmiş toprak kiremitlerden bölümlendirilmiş, 0.38 x 4.41 m. ölçülerde su sistemiyle ilgili bir bölüm ortaya çıkarılmıştır. Birbirine bitişik ve dört tarafı küçük kiremitlerle kapatılmış olan bölümün karşısından geçirilmiş bir künk kanal, buranın temizlikle ilgili bir alan olduğunu göstermektedir.

*Caldariumun* batı duvarında yer alan kemerli nişin içinde pencere bulunmaktadır. Pencerenin üstündeki kemerin hemen ortasında içinde künk olan bir baca kanalı tespit edilmiştir. Pencerenin alt kısmında ısıtma sistemine inildiğinde, *plae* seviyesinden başlayan ve kemer üzerindeki baca kanalına yönlendirilen bir başka baca kanalı daha da tespit edilmiştir. Yaklaşık 1 m. yükseklikte ve 20 cm. genişlikteki baca kanalı, hypocaust ile kemerdeki baca arasındaki bağlantıyı sağlar. *Caldariumun* doğu duvarındaki nişin hemen batısında sağlam ele geçirilen *plae* ayakların bu mekânın da hypocaust sistemiyle ısıtıldığını gösterir. *Tepidarium* mekânında olduğu gibi *caldariumda* da duvardan ısıtma sistemine ait *tubuli* ve bunların duvara sabitlenmesi için kullanılan metal kelepçeler tespit edilmiştir.

*Caldariumun* dođu duvarı önünde 2.09 m. çapında gri damarlı beyaz mermerden yapılmış yuvarlak bir tekne ortaya çıkarılmıştır. Teknenin bir yarısı tüm, diđer yarısı ise parçalanmış vaziyette ele geçirilmiştir. Ortasında dışbükey bir çıkıntı bulunan teknenin alt kısmında ise yuvarlak bir kaide bulunmaktadır. Üzerinde herhangi bir delik bulunmayan tekne, büyük olasılıkla hamamda yıkanma küveti, kilise yapısında ise vaftiz çanađı olarak kullanılmış olmalıydı. Büyük Hamam kazıları esnasında çok sayıda heykel, kabartma ve bezek parçaları, mermer plâkalar, pişmiş toprak plâka parçaları, çatı kiremitleri ve tonoz örtüsünün molozları ele geçirilmiştir. Bu buluntular arasında yer alan yazıtlı bir bloktan yapının, M.S. 3. yüzyıl içlerine kadar kullanıldığı anlaşılmaktadır. Söz konusu yazıt hamamın belki de son tamirat evresini göstermektedir. *Tepidarium* içerisinde yer alan şapel, seramik buluntular ve sikkeler ışığında M. S. 12. yüzyıla tarihlenmektedir. Benzer bir tarihe *caldarium* bölümündeki nartekste ele geçirilen sikke grubuyla da ulaşılır.

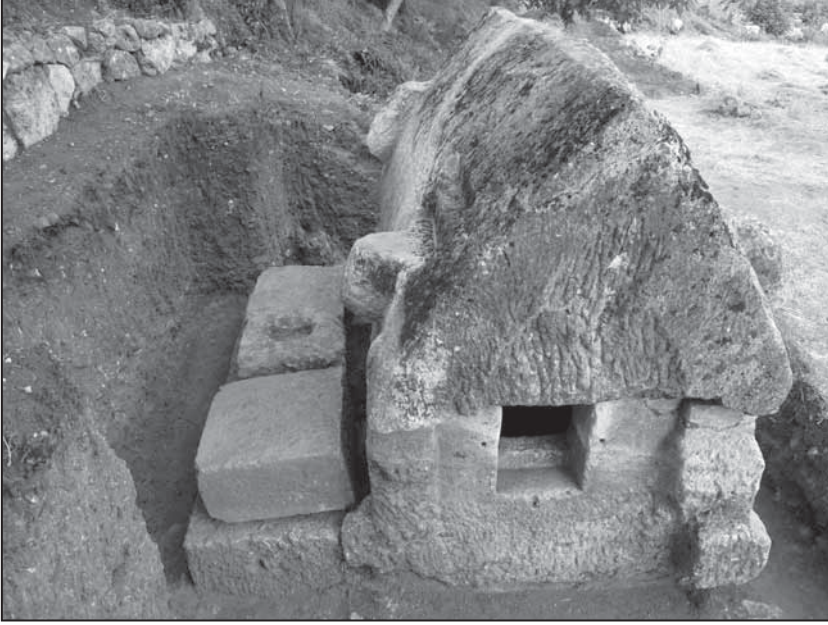
Resim:12

Tlos kent merkezinin hemen kuzeyinde yer alan Karaveller mevkiindeki yüzey arařtırmaları esnasında tespit edilen lâhit kuzey-güney yönlerinde konumlandırılmıştır (Resim: 12-13). Form bakımından semerdamlı Likya lâhitlerini anımsatan mezarın dış yüzeyi tam olarak bitirilmemiştir. Teknesinin üst kısmına kadar toprakla örtülü olan lâhdin kazısına kuzey ve güney cephelerde başlanmış ve ardından dođu ve batı yüzler açılmıştır. Kazı çalışmaları esnasında özellikle güney ve batı cephede yoğunlukla taş moloz dolguya ve az sayıda seramiđe rastlanırken, kuzey ve dođu cephelerde toprak dolgu ve içerisinde bol miktarda seramik parçalarına rastlanmıştır. Buluntular arasında Klâsik Dönemden başlayan ve Erken Roma Dönemine kadar uzanan seramikler yoğun olarak ele geçirilmiştir. Lâhdin kuzeydođu cephesinde yürütölen çalışmalarda iki adet sikke, bir adet yazıtlı altar ve ortasından iki parçaya kırılmış, üzerinde kadın figürü olan bir mezar steline rastlanmıştır. Kuzey cephede başlayan çalışmalar lâhdin oturduğu düzgün moloz taşlardan oluşturulmuş zemine ulaşılmasının ardından dođu cepheye yönlendirilmiştir. Kuzey cephede olduğu gibi yoğun seramikli toprađın göröldüğü dođu yönde toplam dört adet bronz sikke ele geçirilmiştir. Alanın tamamının açılmasının ardından altta, toplam uzunluđu 260 cm. olan 5 adet blok ve üstte ise toplam uzunluđu 210 cm. olan 3 adet blok ile podyumlu bir alan oluşturulduğu anlaşılmıştır. Podyumun üst sırasının ortasında yer alan blok üzerinde, 26 x 22 cm. ölçülerinde olan ve sunu çanađı olarak kullanıldığı

anlaşılan bir çukur tespit edilmiştir. Lâhdin kuzeydoğu köşesinde ele geçirilen yazıtlı altar, ortadaki bu sunu çanağının hemen kuzey yanındaki blok üzerine oturtulmuştu. Benzer bir altar çanağın hemen güney yanındaki blok üzerinde durmalıydı. Ancak söz konusu altara kazılar esnasında ulaşılamamıştır. Üzerinde kadın figürü işlenmiş mezar steli ise, büyük olasılıkla kapağın kuzeydoğu köşesindeki kaldırma çıkıntısının hemen üstünde oluşturulan düz alana oturtulmuş ve buraya kenetle sabitlenmişti. Lâhdin giriş kısmı kuzey yöndeki dar cephededir. Daha sonraki dönemlerde lâhdin içine girildiğinden üç farklı köşeden sabitlenmiş giriş kapağına kazılar esnasında rastlanmamıştır. Lâhdin içinde yürütülen kazı çalışmalarında özellikle kapının ön kısmında dağınık insan ve hayvan kemiklerine rastlanmıştır. Bunlardan başka lâhdin orta alanından iki adet Hellenistik Döneme ait *unguentarium* kaidesi ve giriş kapısı seviyesine yakın bir yerde, yine aynı döneme tarihlenen bir adet *lykion* ele geçirilmiştir. Lâhdin içinde ele geçirilen bu arkeolojik buluntular, Karaveller Lâhdi'nin en geç M.Ö. 2. yüzyılda yapılmış olduğuna işaret etmektedir. Bu tarih yazıtlı altların dönemiyle de örtüşmektedir. Bulunduğu mevkiden dolayı 'Karaveller Lâhdi' olarak adlandırılan mezarın en son sahibinin, ele geçirilen altar üzerindeki yazıttan Kallistratos olduğu da bilinmektedir.
