**44. KAZI SONUÇLARI  
TOPLANTISI**

**27-31 MAYIS 2024  
NEVŞEHİR**

## TLOS 2023 KAZI ETKİNLİKLERİ

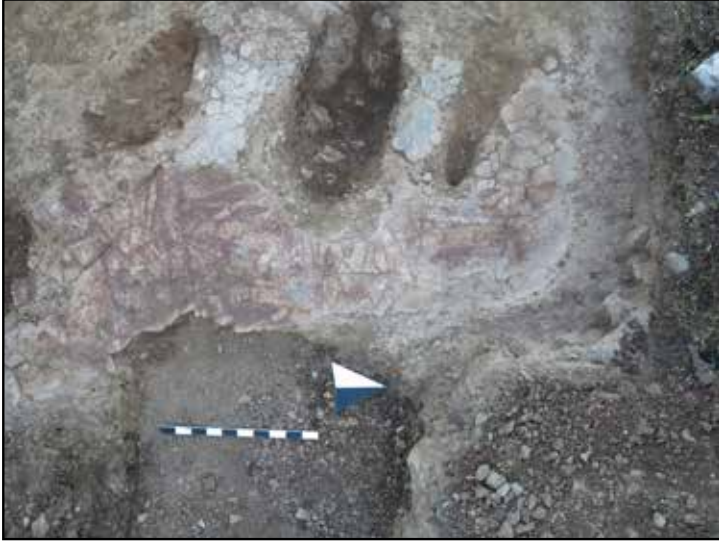
Resim 1: 6-W açması kırmızı boyalı terrazzo taban.

Mağaranın kuzeyindeki yamaçta ise önceki sezonlarda açığa çıkartılan *terrazzo* tabanlı yapıların yakınındaki 6-Y ve 6-W karelağlarında iki sondaj açması gerçekleştirilmiştir. Yukarıda da belirtildiği üzere bu alandaki çalışmanın amacı 2020 ve 2021 kazı sezonlarında kazılan kırmızı aşı boyası ile kaplı *terrazzo* tabanıyla yerleşimdeki diğer yaşam düzlemlerinden belirgin şekilde ayrılan iki yapının bu alanda açığa çıkartılması olası başka yapı kalıntılarıyla daha net tarihlendirmesini yapabilmek ve fonksiyonlarına dair yeni verilere ulaşmaktır. 6-Y açmasının en üst biriminde kemik, çakmaktaşı ve homojen olmayan seramikler görülmüştür. Bir alt tabakada diğer buluntulara ek olarak sadece Neolitik Dönem seramiği ele geçmiş olup ana kaya seviyesine ulaşılmasıyla açma sonlandırılmıştır. 6-W sondajında da çakmaktaşı atık ve dilgiler, az sayıda Neolitik Dönem seramiği ve hayvan kemikleri bulunmuştur. Sonraki tabakada malzeme kesintiye uğramış açmanın büyük kısmını kaplayan ana kaya açığa çıkartılmıştır. Ana kayanın batısındaki kesitte iz veren *terrazzo* tabanın takibi başka bir binanın varlığını ortaya koymuştur. Tabandaki izlerden yapının köşeleri yuvarlatılmış kareye yakın planlı, payanda benzeri ahşap direklerle desteklenen kerpiç duvarlarla kapatıldığı anlaşılmıştır (Resim: 1). Yanındaki diğer binalarda olduğu gibi bu yapının da beyaz zemini üstüne kırmızı boya kullanılmıştır. Diğerlerinden farklı olarak iç içe üçgenler, şevronlar, karşılıklı yassı üçgenler, karo desenleri ve dikdörtgen çizgisel motifler dekorasyonda tercih edilmiştir. Yapılan incelemelerde kırmızı boyalı motiflerin iki evreli olduğu da görülmüştür. İlk evredeki boyalar çok soluk bir kırmızı renkte iken daha sonra yapılan motifler canlı kırmızı renktedir. Tabanın üst ve alt kodundan karbon ve organik sediment örnekleri alınmıştır. Zeminin erozyonla zarar görmemesi amacıyla batı kesimi daha önceki binalarda olduğu gibi taş duvarla örülerek desteklenmiş, jeotekstil, membran ve ince toprakla örtülerek koruma altına alınmıştır.

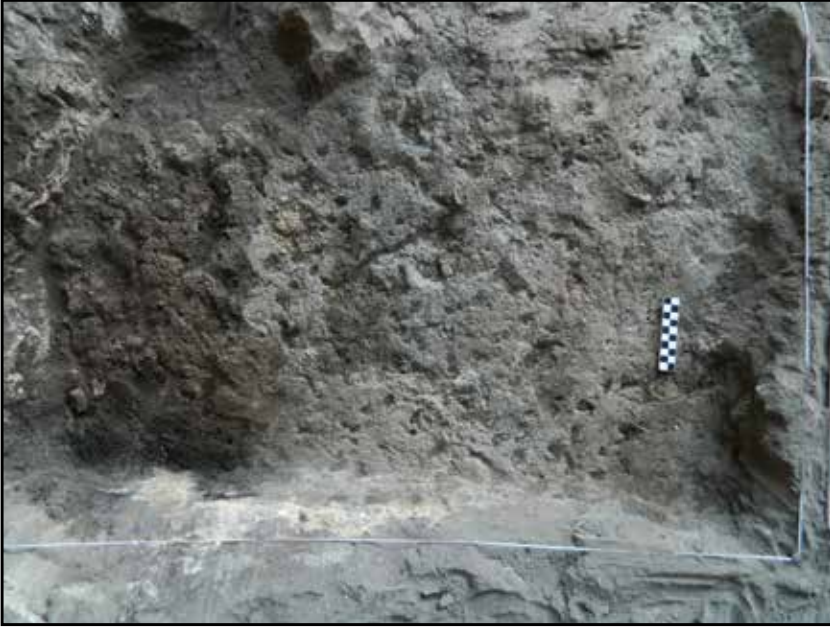
Resim 3: 16-V sondajı taban.

2023 sezonunda Girmeler Yerleşimi'ndeki son kazı çalışması 16-V karelağında gerçekleştirilmiştir. Yumuşak küllü toprağın yaklaşık 15 cm altında, ucunda yoğun yanıklı ufak dairesel ateş alanı bulunan bir tabana rastlanılmıştır (Resim: 3). Taban üstünde Neolitik ve çok daha geç dönemlere ait karışık seramik grubu ele geçmiştir. Tabanın kuzey devamında yüzeyden 35 cm derinlikten başlayarak sadece Neolitik Dönem çanak çömleklerin görüldüğü homojen bir tabakaya ulaşılmıştır. Ufak ve orta boyutlu kırık taşlardan oluşan birimin devamında arkeolojik buluntu gelmemesi üzerine kazı çalışmaları sonlandırılmıştır.

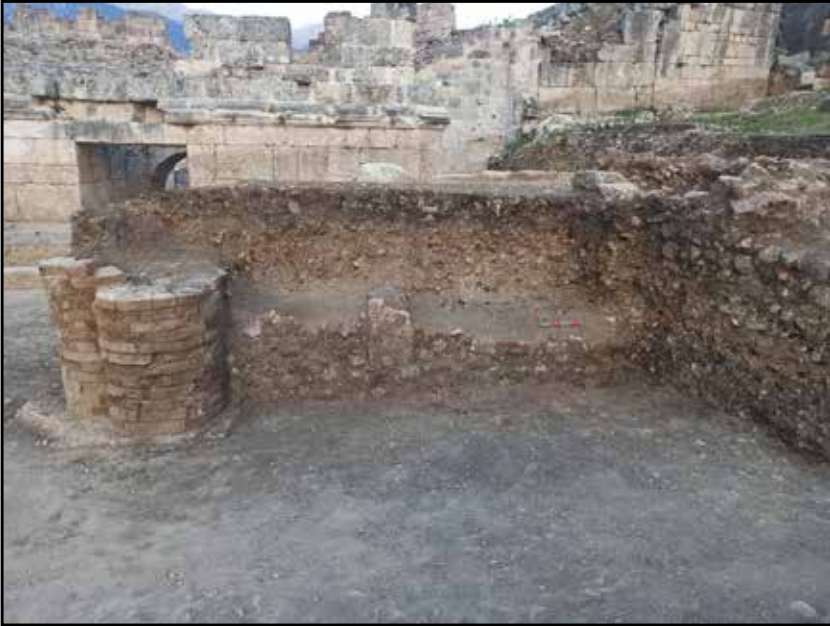
Resim 4: Geç Antik Çağ yapısı ve kalp formu tuğla sütun.

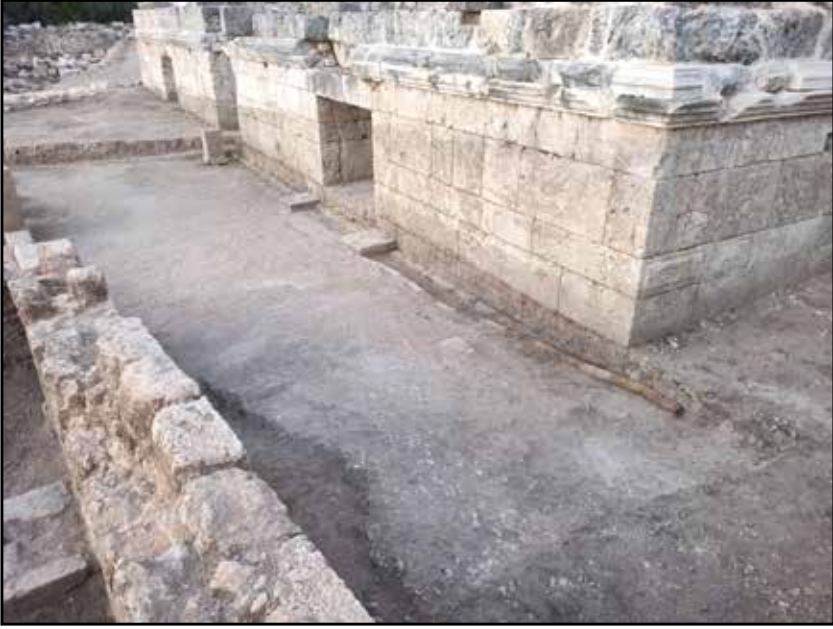
Resim 5: Sahne binası dışındaki künk döşemleri.

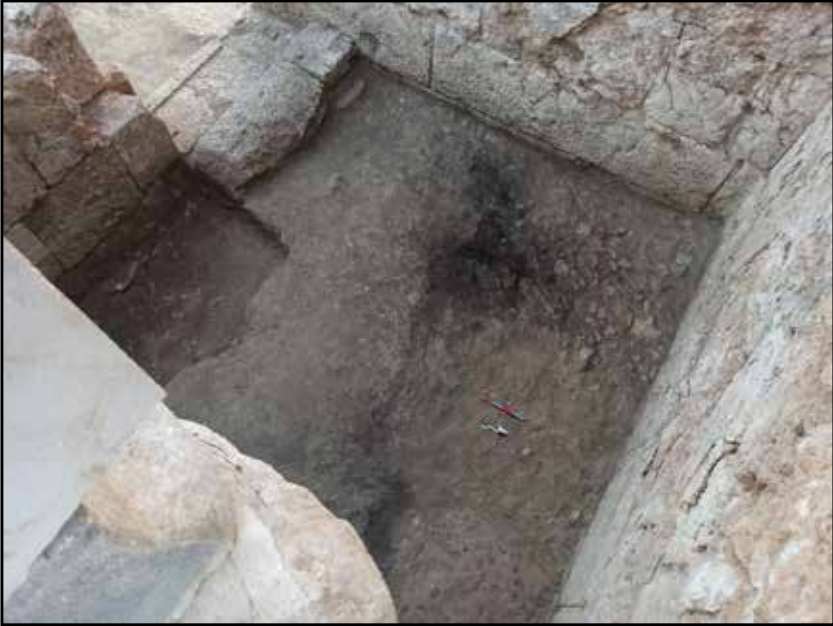
Resim 6: Oda 4 yanık tabakası.

Sahne binasının içindeki kazı çalışmalarına üçüncü giriş koridorundan başlanmıştır. Batı eşik hizasında açığa çıkartılan iki zemin plakasının doğu yönde devam etmediği, yaklaşık 4.12 m sıkıştırılmış taş yongalı sert zemin sonrasında yine tam eşik hizasında iki zemin plakasıyla sonlandığı görülmüştür (Resim: 6). Erozyon dolgunun kaldırılmasıyla Oda 1'in Oda 4 gibi yoğun yanık kireç tabakasıyla kaplı olduğu ve her iki mekânın da Bizans Dönemi'nde kireç ocağı olarak kullanıldığı anlaşılmıştır. Mekân içlerinde ele geçen boğa başı ve çam kozalağına ait kabartma parçaları *skene fronsun girlandlı* firiz kuşağına aittir. Bronz heykel parçaları ile farklı ölçülerdeki halteros örnekleri ise eritme işlemi için alana taşınan buluntulardır.

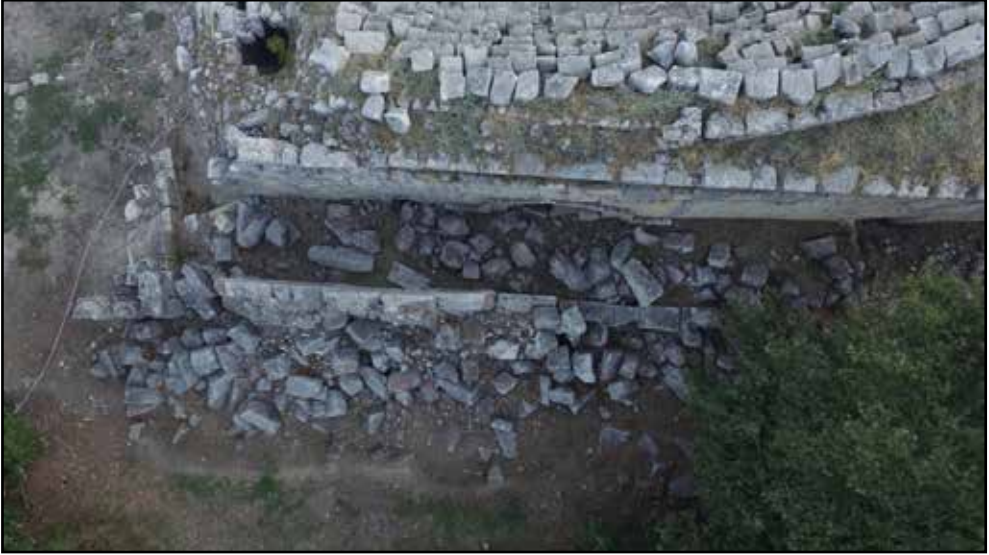
Resim 7: Güney *analemma* koridoru ve çevre duvarı.

Tiyatroda 2023 sezonunun son kazı alanı güney *analemma* koridorunun iç ve dış kısımlarıdır. Doğal bir yamaca yaslanan Tlos tiyatrosunun güney *vomitoriumuna* geçiş genişliği 3 metreyi bulan bir koridorla sağlanmıştır. Koridoru sınırlandıran çevre duvarı batıda çatı seviyesine kadar korunurken doğu devamı toprak altında kalmıştır. Kazı çalışmaları öncesinde blokların düşüş konumlarını belgelemek adına fotogrametri yöntemiyle taş planları çizilmiş, akabinde blok kaldırma çalışmalarına koridorun batı ucundan başlanmıştır (Resim: 7). Dolgu içerisinde kalan blokların çevresi kazılmış, halat bağlanacak derecede dış hatları açığa çıkarılan bloklar teleskopik vinç yardımıyla yerlerinden kaldırılarak tiyatronun güneyindeki taş tarlasına taşınmıştır. Fotoğrafları çekilen ve ölçüleri alınan blokların taş tarlasındaki konumunun belgelenmesine yönelik taş tarlasının da planı manuel olarak hazırlanmıştır. Doğru yönde duvar boyunca devam eden blok kaldırma çalışmaları Tono 3 hizasında sonlandırılmıştır.

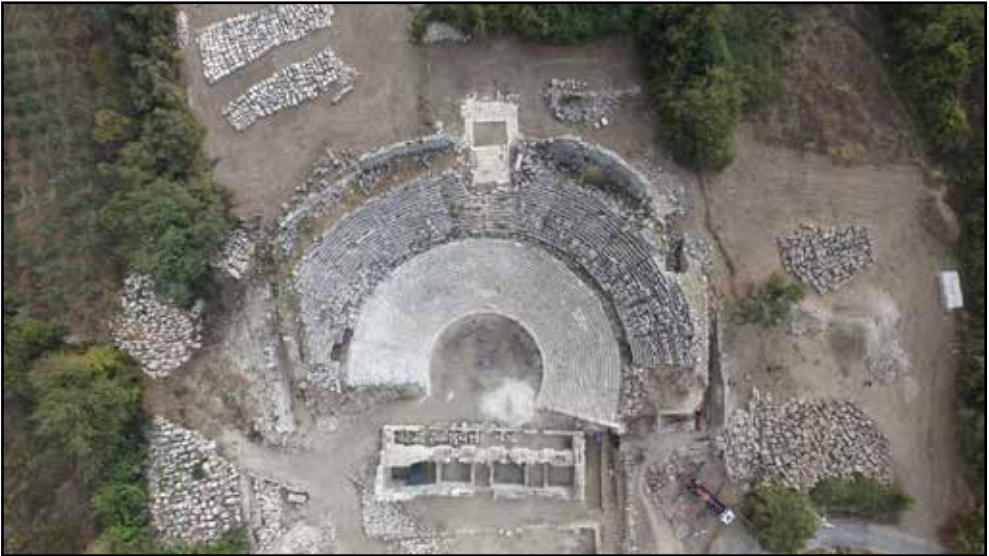
Resim 8: Tiyatro 2023 kazı çalışmaları sonrası.

2023 yılı kazı sezonunda yürütülen çalışmalarla tiyatronun sahne binasının ve batısındaki *stoanın* Geç Antik Çağ sonuna kadar farklı dönemlere ait mimari eklentilerle aktif olarak kullanıldığı belgelenmiştir (Resim: 8). Ayrıca yapının güney *analemma* duvarını çevreleyen koridorun içerisinde biriken blokların kaldırılması *summa caveanın* bu bölümünde gerçekleştirilmesi planlanan restorasyon projesi için de altlık oluşturmuştur.

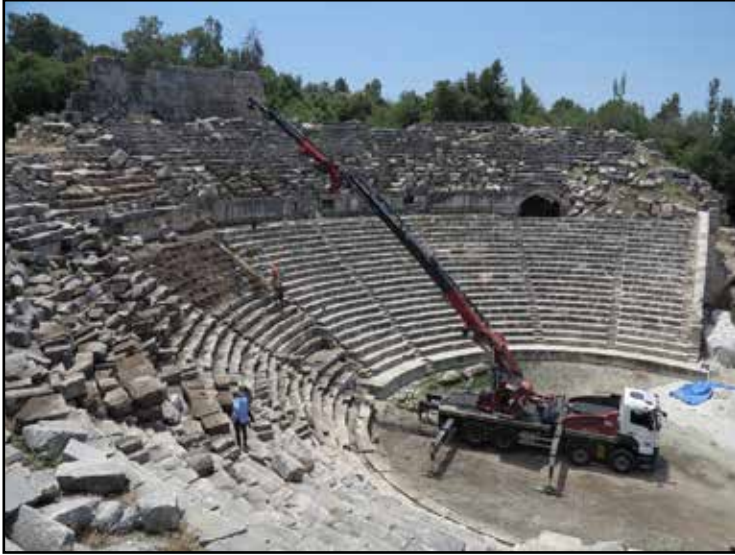
Resim 9: Oturma sıraları söküm çalışmaları.

2023 yılında Muğla Yatırım İzleme ve Koordinasyon Biriminin desteği ile sürdürülen Tlos Antik Kenti Tiyatro Restorasyon Projesi kapsamında *ima caveanın* 1. ve 10. *kerkidesleri* ile güney *analemma* duvarında onarım uygulamaları gerçekleştirilmiştir. İlk olarak oturma sıralarının hava fotoğrafları çekilmiş, böylece orijinal konumu fotogrametri yöntemi ile belirlenen bloklar saat yönünde numaralandırılmıştır. Blokların yerlerine yerleştirilmesi aşamasında kullanılacak olan numaraların yazılı olduğu etiketler hava koşullarından korunması için pvc ile kaplanarak su bazlı sökülebilir şeffaf silikon yardımıyla taş yüzeyine yapıştırılmıştır. İkinci aşamada en üst oturma sırasından başlanılarak blokların söküm uygulamasına geçilmiştir (Resim: 9). Taşlar manivela yardımıyla yerinden oynatılmış sonrasında ipek halatlarla bağlanarak vinç yardımıyla taş tarlasına taşınmıştır. Restorasyon çalışmalarının üçüncü aşamasında kaldırılan blokların tamamı mekanik temizlik ve yıkama uygulamalarıyla birlikte, bitki, toprak ve diğer organik kalıntılarından arındırılmıştır. Kırık taşlar ise uzman restoratörler tarafından, aerosil katkılı sıvı epoksi reçine ile hazırlanmış yapıştırıcı malzeme ile onarılmıştır (Resim: 10). Dördüncü aşamada ise sökülen oturma sıralarının oturacağı yataklar düzenlenmiştir. Öncelikle blok yatakları orijinal yapım evresine ait sıkıştırılmış moloz taşı dolgu toprak tabakasına kadar kazılmıştır. Bu tabaka ile mimari bloklar arasına 0.03 m numara taş kırığı, hamur kireç ve hidrolik kireç agrega katkılı bir harç hazırlanarak tampon oluşturulmuştur. Yataklar tamamen hazır hale geldikten sonra beşinci aşamada oturma sıralarının orijinal yerlerine yerleştirme çalışmalarına başlanmıştır. İpek halatlarla bağlanan bloklar, teleskobik vinç aracılığıyla orijinal yerlerine taşınmıştır. Blokların statik kontrolleri terazi ve nivo yardımıyla yapılmıştır. Bu işlemin ardından ise tüm blokların derz boşlukları doğal kireç harcı ile doldurulmuş; fırça ve su yardımıyla temizlik işlemi gerçekleştirilmiştir.

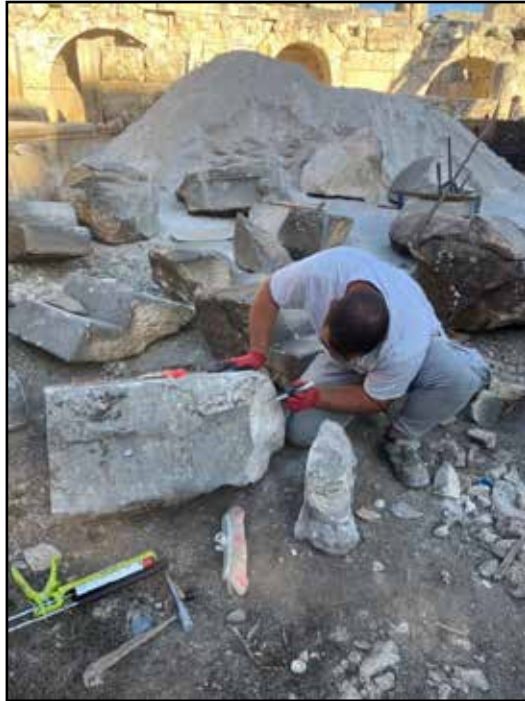
Resim 10: Blok yapıştırma çalışmaları.

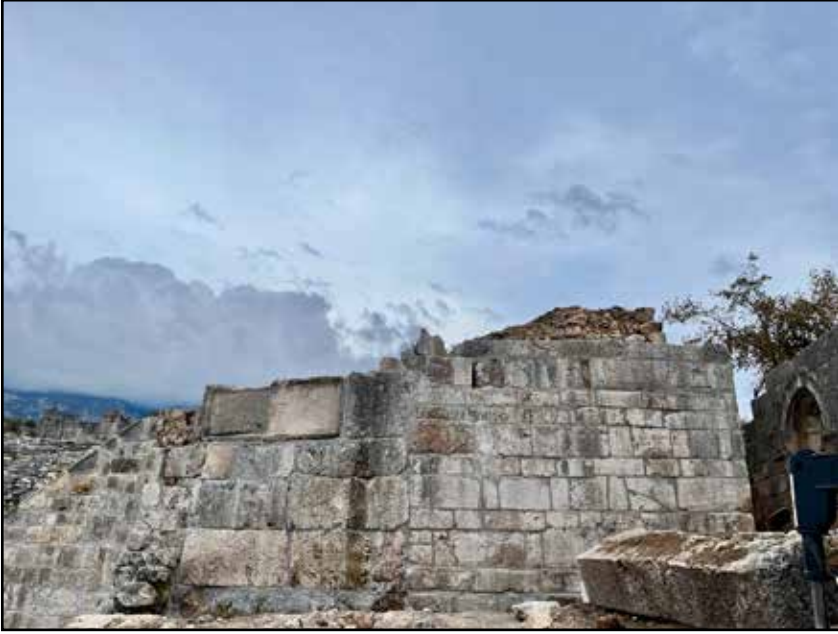
Resim 11: Güney *parodos* restorasyon çalışmaları.

Sahne binasındaki kazı çalışmalarının ardından güney *parodosu* sınırlandıran tonoz ve devamındaki duvarın mimarisini belgelemek adına bu alanda kazı çalışmalarına başlanmıştır. Kazı bitiminde sel katmanı ile kaplı orijinal yürüme seviyesinde başlayan ve iki kademeli olarak yükselen istinat duvarlarının güney yamaçtan gelen erozyon toprağını engellemek amaçlı inşa edildiği ve yapının kullanım süreci içerisinde sürekli onarım gördüğüne dair veriler toplanmıştır.

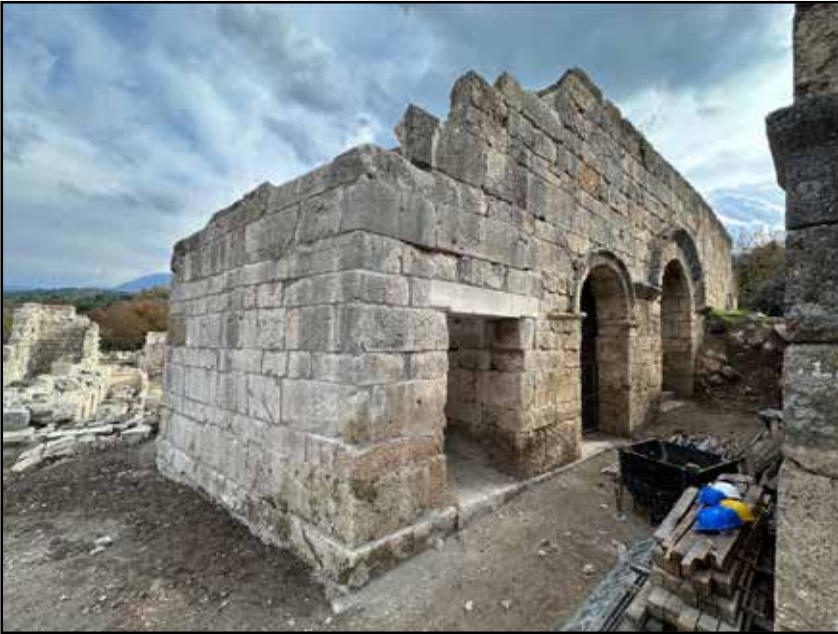
Resim 12: Oda 1 restorasyon çalışmaları.

Güney *analemma* duvarı ve onun hemen gerisinde yer alan Oda 1'in tonoz blokları restorasyon öncesinde fotogrametri yöntemiyle numaralandırılarak kayıt altına alınmıştır. Söküm çalışmaları esnasında Oda 1'in içerisine kurulan ahşap iskele sayesinde tonozun mevcut blokları ile çatlak olan lentonun mukavemeti arttırılmıştır. Zemin seviyesine kadar sökülen duvar blokları temizlik ve onarım aşamalarından sonra yeniden örülmüş, bu süreçte de önceki kazı sezonlarında belgelenen yapı blokları orijinal yerlerine yerleştirilmiştir (Resim: 11). Çift blok sırasıyla örülen güney *parodos* duvarında blok araları moloz taşlarla doldurulmuştur. Ardından bağlayıcı malzeme olarak, 0.03 m numara taş kırığı, hamur kireç ve hidrolik kireç agrega katkılı kireç harcı kullanılarak duvar dolguları tamamlanmıştır. Duvar bloklarında statik arttırmaya yönelik her duvar sırasına paslanmaz çelik malzemeden, 'U' formunda, 0.14-0.45 m uzunluklarında ve 0.01-0.02 m çaplarında kenetler kullanılmıştır. Oda 1'in lentosundaki kırık yapının statik tehlikeye sokacak nitelikte olduğundan bu kısımda tiyatronun orijinal taşlarıyla aynı dokuya sahip yeni bir kireç taşı blok kullanılmasına karar verilmiştir. Taş ocağından gelen yeni lento bloğu taş yüzeyinde mucarta çalışmaları yapılarak eskitilmiştir. Yerleştirme işlemi öncesinde Oda 2'nin cephe duvarındaki blokların deformasyonu giderilmiştir. Bu kısımdaki statik sorunu çözüldükten sonra lento bloğu yerine yerleştirilmiş ve tonoz başlangıç seviyesine kadar duvar yükseltilmiştir (Resim: 12).

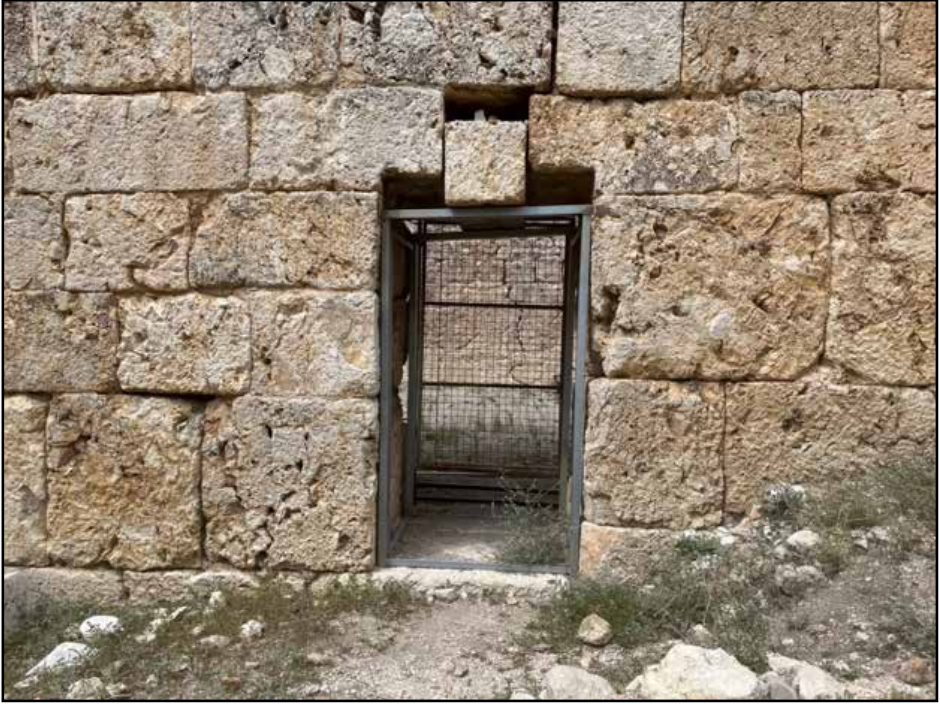
Resim 13: Büyük hamam *frigidarium* kapı çelik destek.

Koruma önlemleri olarak ise Büyük Hamam ile Küçük Hamam yapılarının depremler nedeniyle zarar gören kapı ve kemer kısımları çelik konstrüksiyonlarla desteklenmiştir. Büyük Hamam'ın *frigadirum*una giriş sağlayan batı kapısının yerinden oynayan lento taşı ile iç kısımdaki duvar kemerlerinde statüğünü kaybeden bloklar herhangi bir güncel deprem tehlikesine karşı güçlendirilmiştir (Resim: 13). Küçük Hamam'ın mekanlara geçiş sağlayan kemerli girişlerine de benzer şekilde çelik taşıyıcılar eklenmiştir. Son olarak gerek tiyatro kazı çalışmaları gerekse restorasyon faaliyetleri esnasında hem kazı ekibinin hem de kenti gezmekte olan ziyaretçilerin güvenliğini sağlamak amacıyla gerek görülen noktalara tel örgüler çekilmiş ve uyarı levhaları asılmıştır.
