42. KAZI SONUÇLARI TOPLANTISI

**42. Uluslararası Kazı, Araştırma ve
Arkeometri Sempozyumu**

**23-27 MAYIS 2022
DENİZLİ**

TLOS 2021 KAZI ETKİNLİKLERİ

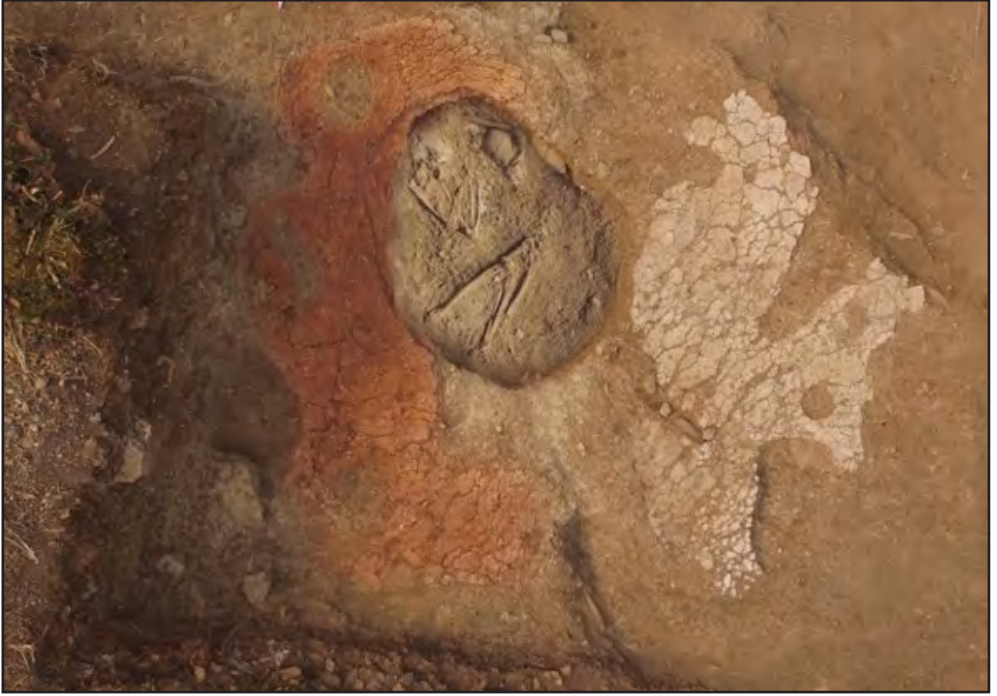
Resim 1: Girmeler Mağarası *terrazzo* taban ve mezar.

2021 yılı Tlos antik kenti kazıları kapsamında Girmeler Höyük yerleşiminde bir tanesi Akeramik Neolitik Döneme ait özel fonksiyonlu bir yapı olmak üzere üç farklı alanda çalışılmıştır. 4U plankaresine denk gelen yapının duvarları *pise* tekniği ile oluşturulan yaklaşık 3x2.5 m. ölçülerinde “*terrazzo*” taban kısmı açılmıştır. Farklı boyama tekniği ile ortadan ikiye ayrılan zeminin ortasında 120x80 cm. boyutlarında bir mezar çukuru tespit edilmiştir. Çukurda doğu-batı yönünde yerleştirilmiş, sol tarafına dizler karna çekili olarak hoker tarzında yatırılmış olasılıkla yetişkin bir erkeğe ait iskelet ile hemen kuzeyinde ikinci bireye ait kalıntılarla karşılaşılmıştır (Resim: 1). İkinci bireye ait kafatası ile kol ve bacak kemiklerinin çukura düzenli olarak yerleştirildiği anlaşılmıştır. Muhtemelen bu birey önce gömülmüş, daha sonra Birey 1 gömülürken kemikleri toplanarak düzenli biçimde çukurun bir kenarına yerleştirilmiştir. Mezar çukurunda iskeletlerle birlikte kırılmış öğütme taşı parçaları ile işlenmiş bir kemik de ele geçirilmiştir. Binanın tabanında çapları 20 ile 30 cm. arasında değişen muhtemel taşıyıcı ahşap dikmelerin yerleştirildiği deliklerden birinde genç bir bireye ait kafatası parçası tespit edilmiştir. Bu kafatasının üzerine muhtemel bina terki esnasında büyük bir öğütme taşının konulduğu görülmüştür.

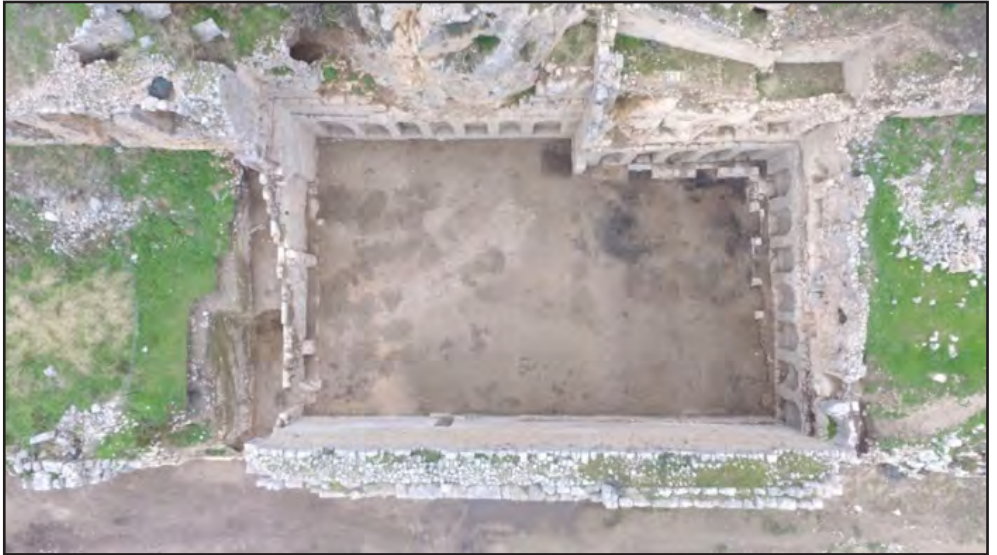
Resim 2: Meclis Binası yapı kompleksi kuzey mekan.

Stadyum *diazomasının* gerisinde kuzey-güney istikametinde devam eden Bizans Dönemi sur duvarı içerisinde erken dönem mimari özellikleri gösteren iki mekanlı yapının *boulevardion* ve *prytaneion* amaçlı kullanıldığı düşünülmüş ve “Meclis Binası Yapı Kompleksi” olarak tanımlanmıştır (Resim: 2). 2019 yılından itibaren kazı çalışmaları devam eden kuzey mekanın iki odadan oluştuğu görülmüştür. 2021 yılı kazıları güney odanın batı duvarının üst kodunda yer alan, yarısı anakayadan doğu yönde kalan kısmı ise moloz taşlarla örülen sarnıcın içerisindeki dolgunun alınmasıyla başlamıştır. Doğu yöndeki duvarının büyük bir kısmı yıkılan sarnıcın zemin sıvası ile temeli arasındaki ara yalıtım katmanı olan *rudus* bölümü de doğu duvarındaki çöküntüye bağlı olarak tahrip olmuştur. Temizlik sonrasında iç planı netleşen sarnıcın 4.70x2.80 m. ölçüleriyle yaklaşık 43 m³ su depolama hacmine sahip olduğu anlaşılmıştır.

Güney odadaki dolgunun boşaltılmasıyla duvarların kemerli niş planlamasıyla hareketlendirildiği görülmüştür (Resim: 2). Mekana giriş güney duvarına eklenen 1.55 m. genişliğindeki kapı ile sağlanmıştır. Lentosu düşen kapının korunan söve yüksekliği ise 2.40 m. olarak ölçülmüştür. Güney yöndeki duvar ayrıca söz konusu kapının batı devamına eklenen 5 m. genişliğindeki iki apsidal nişle hareketlendirilmiştir. Batı duvarın zemininde ise ortalama 1.50 m. genişliğinde, 70 cm. derinliğinde ve 3.20 m. yüksekliğinde 7 niş düzenlemesi oluşturulmuştur. Nişlerin üst kısmındaki blok sırasıyla mekanın çatı katına kadar olan yüksekliği ortalama 8.70 m. olarak hesaplanmıştır.

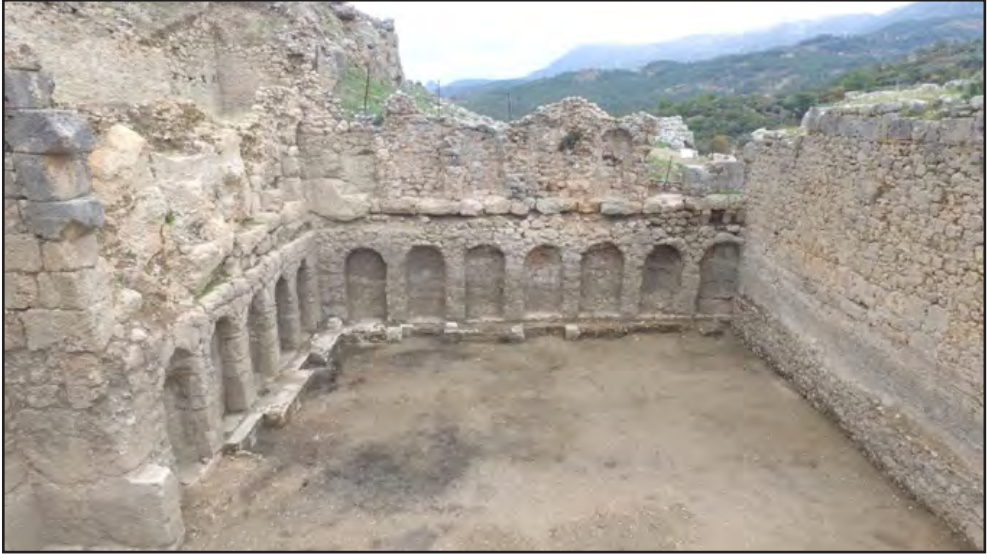
Resim 3: Meclis Binası yapı kompleksi kuzey oda.

Kuzey odanın dolgusunun alınmasıyla batı ve kuzey duvarında birinci katta izlenen apsidal niş düzenlemesinin zemin katında da aynı aksta bu kez 5 nişle tekrarlandığı görülmüştür (Resim: 3). Zemin kat batı duvarı nişlerinin tamamı birinci kattan farklı olarak örgü blok

teknîğiyle yapılmıştır. Bu nedenle de zemin kat nişleri, büyük bir kısmı dayanaksız dokulu konglomera türündeki anakaya kütlelerinden tıraşlanan birinci kattakilerden daha sağlamdır. Batı duvar önündeki kazılar yapının orijinal zemin döşemesinin nasıl olduğu sorusunu da açıklığa kavuşturmuştur. Nişlerin bitiminde yaklaşık 10 cm. aşağıda döşeme plakaları açığa çıkmış ve nişlerin her iki kenarına yerleştirilen *pedestallerin* iki tanesi *in-situ* olarak bulunmuştur. Döşeme plakalarının standart bir ölçüsü olmamakla birlikte kalınlıkları 10 cm., kenar uzunlukları ise ortalama 35 cm. ile 60 cm. arasında değişir. Yaklaşık 1.50 m. aralıkla yerleştirilen *pedestaller* 34 cm. yüksekliğinde, 58 cm. genişliğinde ve 58 cm. uzunluğundadır. Orta aksında dübel delikleri bulunan *pedestallerin* ikinci kattaki merdiven çıkış kapısının hizasına eklendiği öngörülen ahşap sundurmayı destekleyen sütunları taşıdığı düşünülmektedir. Zemin kat ile birinci kat arasında ahşap konstrüksiyonun varlığı niş zemini ile döşeme plakaları üzerindeki yanmış odun parçalarıyla da desteklenmiştir. Diğer yandan üst kata çıkışı sağlayan merdiven boşluğuna açılan tonozlu giriş yapının sonraki kullanım evresinde döşeme plakalarının da bulunduğu moloz taşlarla kapatılarak iptal edilmiştir. Ara duvarla kuzeyden ayrılan güney odanın zemini ise güney kapı eşik seviyesinde korunan kısımdan anlaşıldığı üzere daha kalın kireç taşı bloklarla kaplanmış, fakat Bizans Dönemi kullanım sürecinde bunların neredeyse tamamı sökülmüştür.

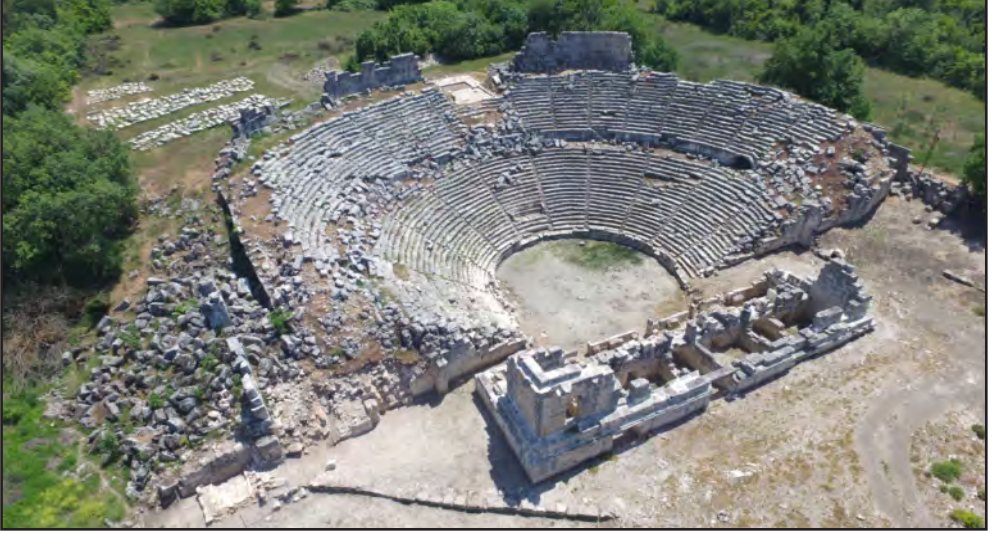
Resim 5: Tiyatro havadan görünüm.

2021 kazı sezonu içerisindeki tiyatro çalışmaları kapsamında tiyatronun yıkık vaziyetteki kuzey ve güney *paradoi* çevresindeki yıkıntı bloklar vinç yardımıyla kaldırılıp taş tarlasına

taşınmıştır (Resim: 5). Blok kaldırma çalışmalarına *parados* hizasından başlanmış, üst kodlarda bulunan ve bu nedenle de kayma tehlikesi olan bloklara öncelik verilmiştir. Çalışma bitiminde tiyatronun kuzey *parodos* duvarına ait yıkık vaziyetteki mimari bloklar kaldırılarak tasnif edilmiştir. Taş tarlasında yapılan incelemelerde blokların büyük bir kısmının düz duvar blokları olduğu, diğerlerinin ise sütun gövdesi, kilit taşları, sahne binasının silmelerle süslenen podyum bloklarından oluştuğu tespit edilmiştir. Tiyatronun orijinal mimari blokları dışında devşirme malzeme olarak kullanılan iki kabartmalı blok da belgelendikten sonra kazı evi deposunda koruma altına alınmıştır.

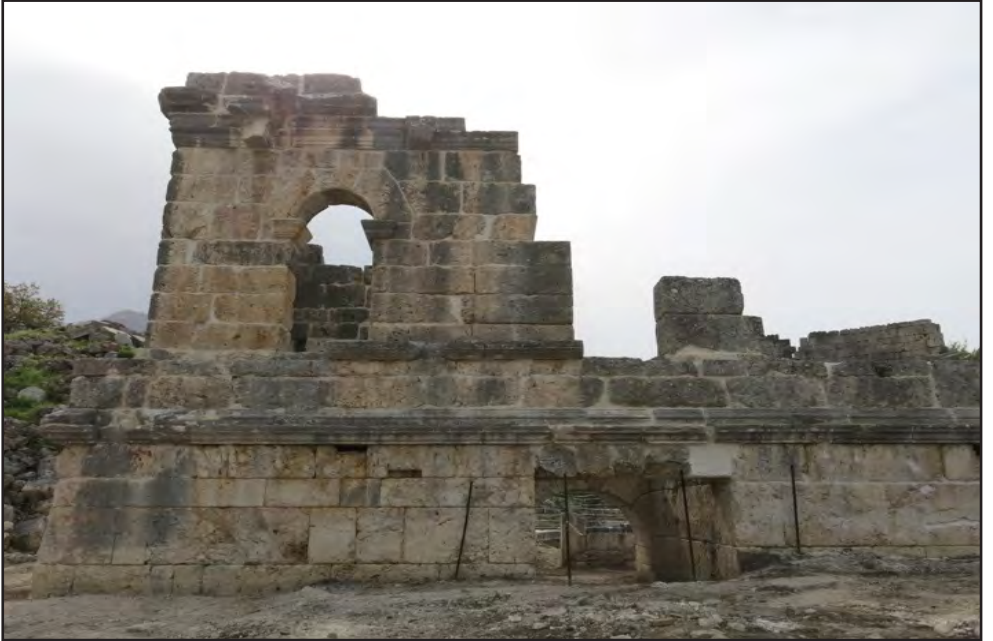
Resim 6: Sahne binası restorasyon çalışmaları sonrası.

Kazı çalışmalarının tamamlanmasının ardından duvardan sökülen bloklardan tekrar kullanılabilir nitelikte olanlar yerlerine yerleştirilmiştir (Resim: 6). Uygulama esnasında bitki ve bitki kök oluşumunu engellemek ve taşlar arasında bağlayıcılığı arttırmak amacıyla derz uygulaması da yapılmıştır. Diğer yandan duvar örgüsünün köşe bölümlerinde bulunan mimari bloklar arasına kenet uygulaması yapılarak statik dayanıklılık arttırılmıştır. Blok taşlar arasındaki boşluklar duvarın sarsıntılardan etkilenmemesi ve daha iyi bir tutuş sağlaması amacıyla derz uygulamasına ek olarak kurşun levhalarla kuvvetlendirilmiştir. Sahne bina-

sının batı yöndeki düz kemerli girişinin lento örgüsünün yeniden inşası çalışmaları projede planlandığı gibi gerçekleştirilmiştir. Tamamlanan kemer üzerine daha sonra 3 adet duvar tacı ve 2 adet podyum bloğu yerleştirilmiştir. Ayrıca sahne binasının batı yönde bulunan duvar tacı ile podyum bloğu arasında bitki kökü temizliği yapılarak tekrar *in-situ* hali ile koruma altına alınmıştır. Restorasyon ve konservasyon çalışmaları projesi bitiminde sahne binasının kuzey bölümü üçüncü katın ilk duvar sırasına kadar kendi malzemesi kullanılarak ayağa kaldırılmıştır. Tlos antik kenti tiyatrosu sahne binası restorasyon projesi çalışmalarının tamamlanmasının ardından yeni çıkan ve duvarlarda kullanılmayan bloklar 4 numaralı taş tarlasına taşınmış ve mevcut taş planına ve kataloğuna eklenmiştir.

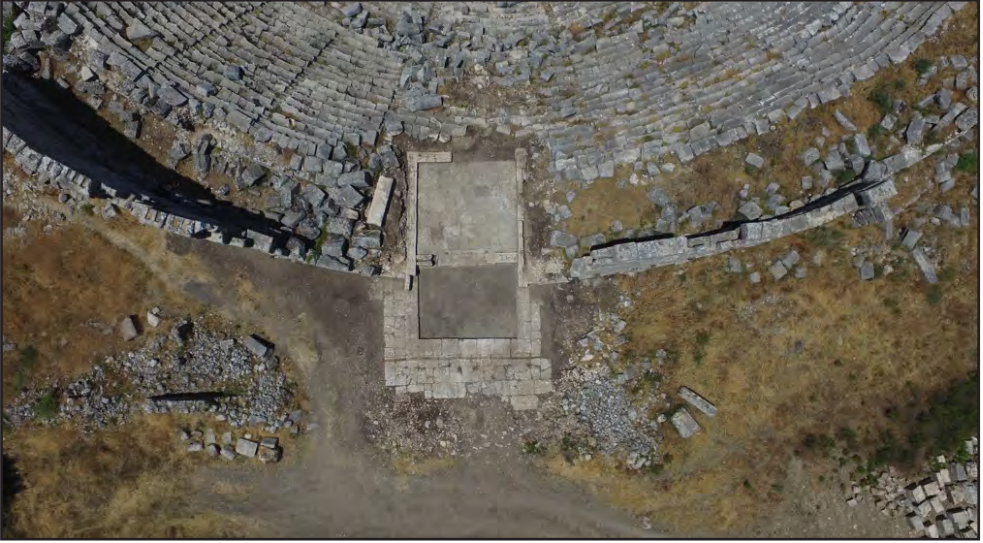
Resim 7: Tiyatro Tapınağı.

2021 yılı kazı sezonunda Tlos antik kenti tiyatrosunun *summa cavea* kısmının üst seviyesinde yer alan tapınak yapısında kazı, belgeleme ve çevre düzenlemesi çalışmaları gerçekleştirilmiştir (Resim: 7). Dor düzeninde planlanan tapınağın varlığı tiyatronun doğu *analemma* duvarının gerisinde başlayan ve *caveaya* kadar yayılan bloklarla tespit edilmiştir. Blok kaldırma faaliyetleri öncesinde yapının restitüsyon aşamasında kullanılmak üzere yıkıntı durumunun belgelendiği taş planı hazırlanmıştır. Kaldırılan bloklar arasında alınlık, *entablatur* kısmına ait arşitrav, *triglif-metop* ve *geison-sima* blokları ile düz duvar blokları, sütun tamburları, söve ve lento parçaları tespit edilmiştir. Blokların taş tarlasına taşınmasıyla doğu-batı doğrultulu konumlanmış 12.04x7.20 m. ölçülerinde *templum in-antis* planlı tapınak ikinci duvar sırasına kadar *in-situ* durumda açığa çıkartılmıştır (Resim: 8).

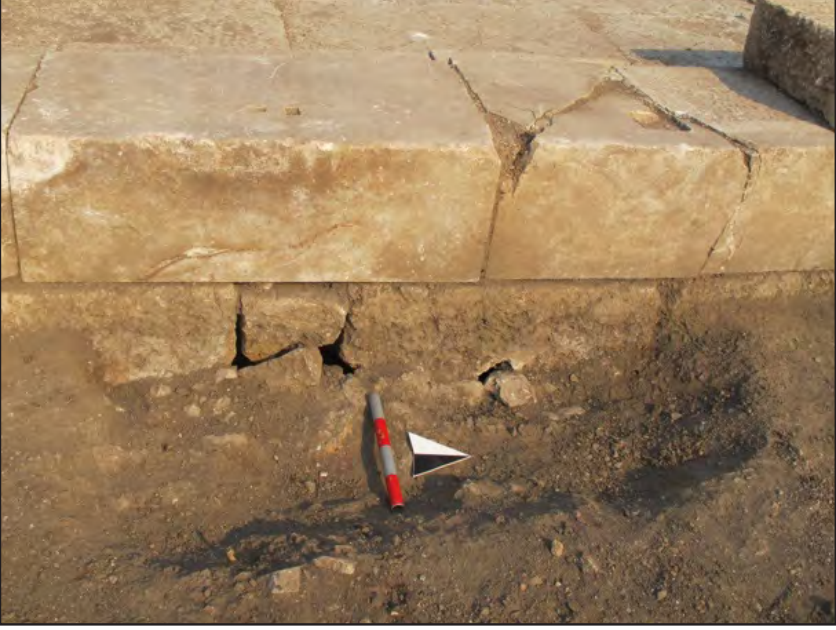
Resim 9: Tiyatro Tapınağı *pronaos* sondaj.

Pronaos ve *naosda* zemini kaplayan dolgu içerisinden *entablatur* bloklarına ait mimari parçalar, çatı kiremitleri, yazıtlı blok ile stel parçaları, friz bloğu ve kurşun kenet parçaları ele geçirilmiştir. Diğer buluntular ise sikke, seramik, cam ile bronz ve demir objelerden oluşan metal eserlerdir. Alanda bulunan 11 sikkeden 10 tanesi bronz olup, Roma ve Bizans dönemlerine aittir. Gümüş olan tek örnek ise I. Attalos Dönemine ait Pergamon basımıdır. Sikkelerdeki dönem çeşitliliği tiyatro ve tapınağın mimari evreleriyle de paraleldir. Bizans Dönemi ayrıca güney *analemma* duvarının doğusundaki geç dönem yapı kalıntılarıyla da kendini gösterir. Az miktarda ele geçirilen seramik parçaları ise ağırlıklı olarak Roma Dönemine, geri kalanlar ise Klasik ve Hellenistik Döneme tarihlenir. Tapınağın inşa ve kullanım evrelerini netleştirmek adına *pronaosda* 3, *naosun* batısında 1 olmak üzere toplam 4 sondaj açılmıştır

(Resim: 9). Sondaj kazılarında ele geçirilen bulgular yapının ilk yapım evresi olarak önerilen M.Ö. 1. yüzyılın ikinci yarısı tarihi ile tiyatrodaki kapsamlı plan değişiminin yapıldığı Antoninler Dönemi tarihlemesini desteklemektedir.

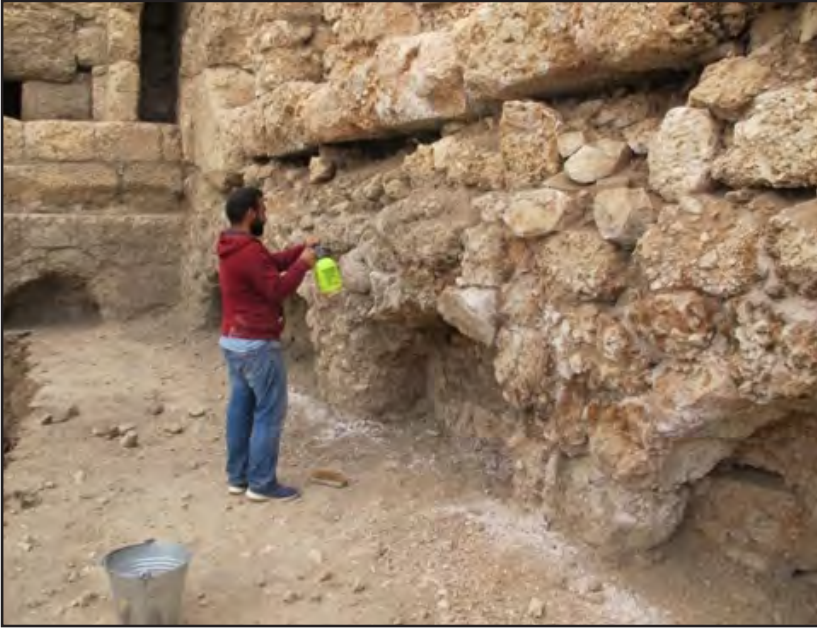
Resim 14: Mimari onarım ve konservasyon çalışmaları.

Tlos antik kenti 2021 kazı sezonunda restorasyon-konservasyon çalışmaları arazi ve laboratuvar ortamı olmak üzere iki aşamalı yürütülmüştür. Arazi çalışmaları kapsamında meclis binası yapı kompleksinde hem yapının sağlamlığını hem de kazı çalışmaları esnasında iş güvenliğini arttırmak amaçlı gerekli alanlarda ek destek yerleştirme, dolgu uygulaması ve derz sağlama işlemleri yapılmıştır (Resim: 14). Geç dönemde daraltılan kuzey kapının devşirme bloklarının arasındaki boşluk doldurulmuş ve harç ile derz uygulaması yapılmıştır. Diğer bir uygulama ise yapının güney duvarının üstüne eklenen Geç Antik Çağ duvarındaki eksik blok yerlerinin ahşap direklerle desteklenmesidir. Son olarak kuzey odanın kuzey iç duvarındaki zemin kat nişlerine yönelik konservasyon ve sağlama çalışmaları yürütülmüştür. Çalışmalar kapsamında nişlerin örüldüğü moloz taşlar arasında bulunan harçların mukavemetini yitirerek döküldüğü ve dökülme nedeniyle boşluklarda zamanla toprak depoziti oluştuğu tespit edilmiştir. Katlar arasında yapılmış yığılma taş örgünün büyük çoğunluğu bu nedenle tahrip olmuştur. Taşlar arasında oluşmuş toprak depozitinin temizliği gerekli ol-

duğundan, ince uçlu aletler ve spatül yardımı ile toprak temizliği yapılmış, ardından ince kıl fırça yardımı ile arta kalan daha ince toprak depoziti tamamen temizlenmiştir. Ayrıca bitki ve bitki kökleri de aynı şekilde ince uçlu spatül yardımı ile son derece titiz ve hassas bir şekilde tamamen çıkartılmıştır. Yapılan estetik derz uygulaması aşamasında ise bağlayıcı özelliğini yitirmiş harç kalıntıları titizlikle spatül yardımı ile sökülüştür. Ardından, oluşan boşluklarda tespit edilen organik kalıntılar ve toz kümeleri temizlenmiştir. Temizlenen kayaç yüzeyler pülverizatör ile nemlendirildikten sonra hidrolik kireç katkılı harç tatbik edilmiş, taşlar arasına bağlayıcı özellik kazandırılmıştır. Derzlere tatbik edilecek harç yüzeyden daha geride uygulanmış ve harç prizleşmeye başladıktan sonra harç yüzeyi kazınarak hava geçirgenliği artırılmıştır. Bu şekilde daha homojen bir prizleşme sağlanmasının ardından estetik bir görünüm elde edilmiştir. Duvar derzlerine tatbik edilen hidrolik kireç bağlayıcı harç, *in-situ* kalıntılarda gözlemlenen harca uygun olarak kalın agregalı olarak hazırlanmıştır. Ayrıca rötreyi ve mikro çatlakları azaltmak amacı ile toplam ölçeğin 1/8'i oranında kiremit parçası katkı maddesi olarak uygulama harcına eklenmiştir. Harç ölçeğindeki kireç oranı ölçekte 1,5/5 olarak hazırlanmıştır. Arazi konservasyon çalışmalarının sonuncusu stadium girişinde bulunan Geç Antik Çağ duvarından düşen 3 blok taşın yerine konularak sağlamlaştırılmasıdır. Provaları yapılan taşlar toprak depoziti temizliği sonrası hidrolik kireç esaslı bağlayıcı harç kullanılarak *in-situ* yerlerine yerleştirilmiştir.
