**43. KAZI SONUÇLARI
TOPLANTISI**

TLOS 2022 KAZI ETKİNLİKLERİ

MECLİS BİNASI YAPI KOMPLEKSİ KAZI ÇALIŞMALARI

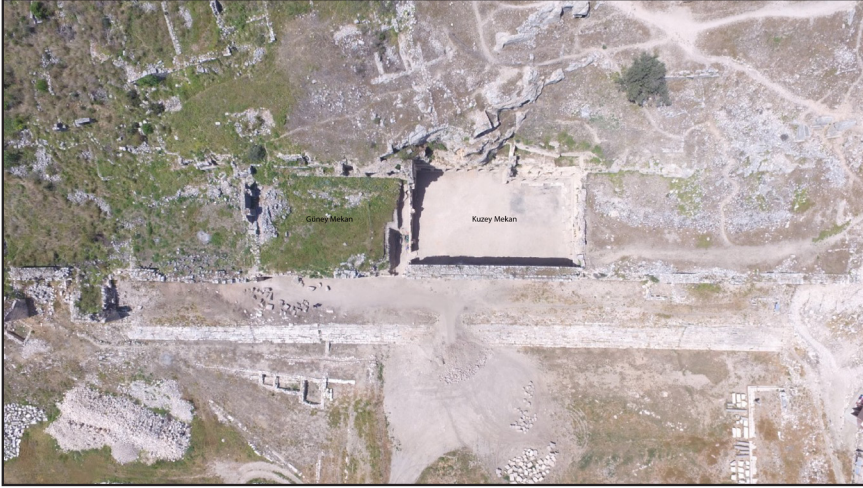
Resim 1: Meclis Binası yapı kompleksi güney mekân kazı öncesi.

2022 yılı sezonunda akropol yükseltisinin doğu eteğinde konumlanan, kuzey ve güney olmak üzere iki mekândan oluşan Meclis Binası Yapı Kompleksi'nin 27.50x20 m ölçülerindeki güney mekânı kazılmıştır (Resim: 1). Yapının doğu ve batı duvarlarının üst koduna Bizans

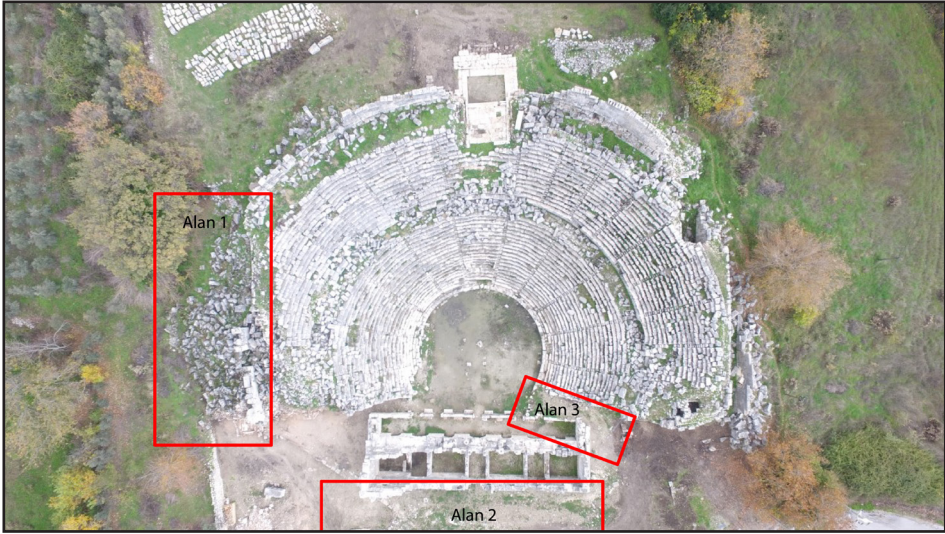
Resim 5: Tiyatro kazı alanları.

2022 kazı sezonunda tiyatronun kuzey *analemma* duvarı, güney *parodos* ve sahne binasının batısında kazı ve belgeleme çalışmaları gerçekleştirilmiştir (Resim: 5). Güneye kıyasla depremden daha çok etkilenen kuzey *analemma* duvarının yıkıntıları tiyatronun mevcut karelij sistemine göre oluşturulan taş planıyla kayıt altına alınmıştır. Genel tablo blokların *vomitorium* ile *analemma* duvarı arasındaki boşlukta sıkıştığı ve yoğunluğunu azaltarak doğu yönünde devam ettiği şeklindedir. Sayısal yoğunluk düz duvar bloklarına ait olup, profilli bloklar arasında *analemma* duvarının kemerli girişlerine ait yapı elemanları, sütun parçaları, merdiven blokları ve oturma sıraları sayılabilir. Kazı çalışmaları blok kaldırma faaliyetleriyle eş zamanlı yürütülmüş, bu esnada özellikle *vomitorium* girişinde artan statik kaybindan kaynaklı yıkılma tehlikesi olan kısım kalaslarla güçlendirilerek güvenlik tedbirleri alınmıştır (Resim: 6). *Vomitorium* içerisinde *Diazomaya* yönelen sekiz basamaklı bir merdiven düzenlemesi açığa çıkarılmıştır. *Analemma* duvarının dışındaki kazı çalışmalarında ise 2021 yılı sezonunda açığa çıkartılan çeşme yapısıyla ilişkili bir su kanalı tespit edilmiştir (Resim: 7). Doğu yönde devam eden kanalın zemini çeşmenin havuz kısmında olduğu gibi tuğla döşeme ile kaplı olup yanlarda moloz taşlarla sınırlandırılmıştır.

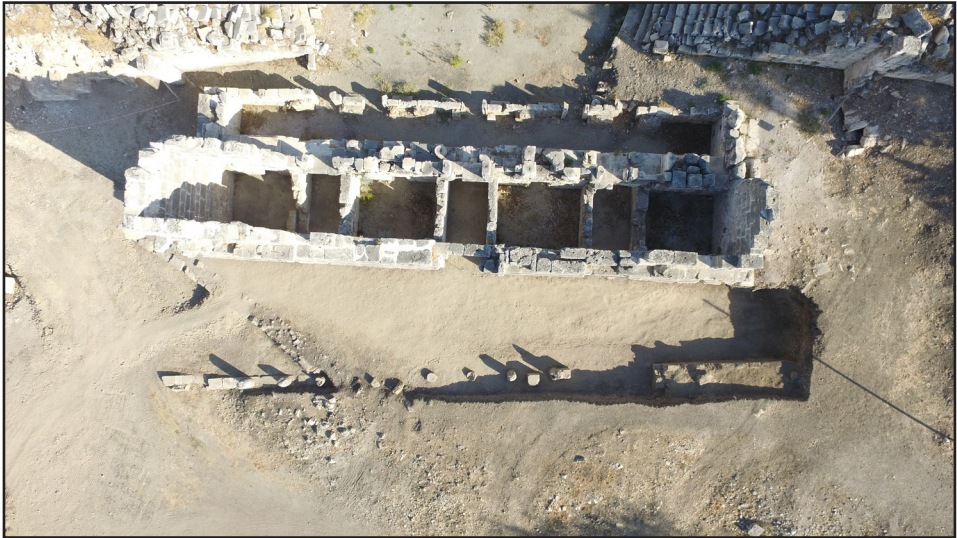
Resim 8: Sahne binası batı *stoa*.

Tiyatrodaki bir diğer çalışma alanı ise sahne binasının batısında agoraya açılan kısımdır. Kuzey *parodos* zemini hizasından güney yönde devam eden kazı çalışmalarında *stoa* düzenlemesine ait sütun dizileri açığa çıkartılmıştır (Resim: 8). *İn situ* durumda korunan sütun tamburları dışında sahne binasının dış kısmına ait *arşitrav* ve *geison* blokları ile *stoa* da ikinci kez kullanılmış olduğu düşünülen *Korinth* başlıkları taş tarlasına taşınmıştır. Geç Antik Çağ'da *stoa* işlevini kaybetmiş bu alana kuzey-güney yönünde uzanan bir su sistemi döşenmiştir. Aynı süreçte *stoa*'nın güney devamında bir geç dönem yapısı da eklenmiştir.

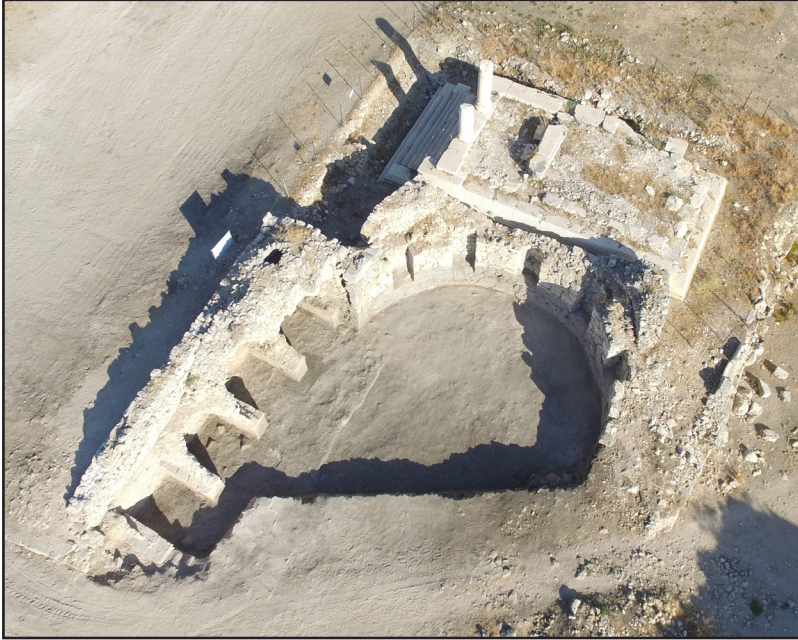
Resim 9: Exedra apsis ve tonozlar.

2022 yılı sezonunda *Kronos* tapınağı, küçük hamam ve büyük hamam üçgeni içerisinde kalan alanda bulunan *apsidal* planlı yapıda kazı ve belgeleme faaliyetleri gerçekleştirilmiştir (Resim: 9). *Exedra* olarak tanımlanan yapının *apsis* genişliği 12.50 metredir. Beş nişle hareketlendirilen *apsis* duvarının merkezindeki niş dışbükey, diğerleri dikdörtgen planlıdır. Nişlerin genişliği 120 cm ile 124 cm, derinlikleri ise 61 ile 74 cm arasında değişir. Niş köşelerine konan iki yüzü de traşlı dörtgen formlu kireç taşı blokların aralarına farklı büyüklükte kırma moloz taşlar yerleştirilmiştir. Cephe genelinde almaşık bir görüntü yaratan bu örgü tekniğinde en azından niş köşelerinde derz hatlarının paralel görünmesine asgari düzeyde de olsa dikkat edilmiştir. Kuzeydeki ilk nişin üst kısmındaki yarım daire formlu taş örgü dizininden nişlerin 3 metre yüksekliğinde olduğu anlaşılır. Dördüncü nişin günümüze kadar ulaşan tek sıra dikey tuğla örgüsünden diğerlerinin de benzer şekilde sonlandığı tahmin edilmektedir. Nişlerin zemini orta kalınlıkta sıva tabakasıyla kaplanmış ve onun üzerine Niş 1 ve 2'nin çok az bir kısmında görüldüğü üzere mermer plakalar eklenmiştir. Roma mimarisinin tipik mekân içi dekorasyon uygulaması olarak da nitelendirebileceğimiz bu yöntemin yapının tüm fasadına tatbik edildiği, blokların üzerindeki metal çivi yuvalarından anlaşılmaktadır. Ne yazık ki Geç Antik Çağ'dan itibaren mermer kaplamalar kireç elde etmek için eritildiğinden başta hamamlar olmak üzere birçok kamu yapısı antik dönemdeki ihtişamını günümüze kadar koruyamamıştır.

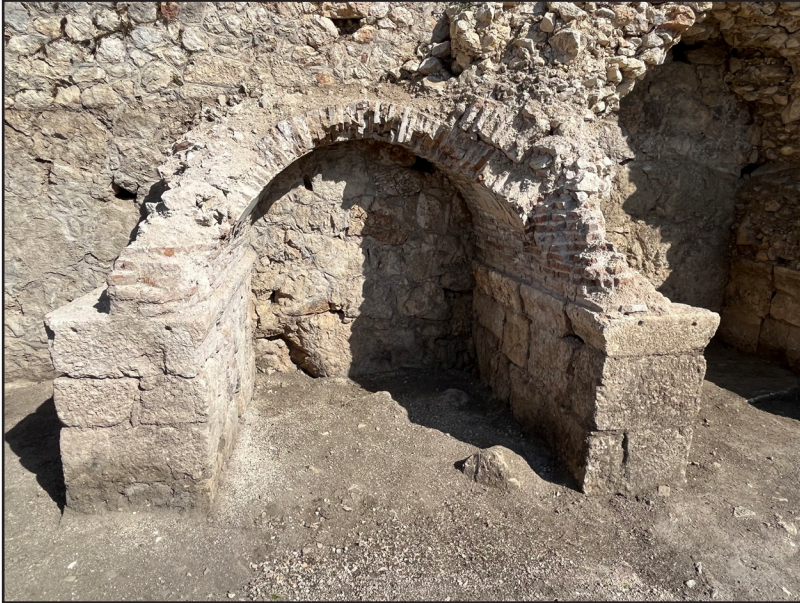
Resim 10: Exedra tonoz detay.

Apsisin kuzey bitimine doğu-batı doğrultulu eklenen tonozlu galerilerle yapının planı daha da karmaşık bir hal alır (Resim: 10). 2022 kazı sezonunda galerilerden yalnızca dört tanesi açılabilmiş, beşinci galerinin Küçük Hamam'ın *frigidariumuna* doğru devam eden tonoz dönüşü belirginleştirilmiştir. Tonozlu galeriler 84 cm kalınlığında *opus incertum* tekniğinde örülen dış duvara eklenmiştir. Tonozların üzerinde *opus caementum* olarak tanımlanan harçlı duvar dolgusu bulunur. Bu tabakanın dışı farklı ölçülerde yatay ya da dikey yerleştirilen

köşeli bloklarla kaplanmıştır. *Apsis*de olduğu gibi bu duvarda da derzlerin aynı düzlemde olmasına dikkat edilmiş, blokların kısa gelmesi durumunda tuğlalarla tamamlamaya gidilmiştir. *Apsis* ile benzer bir diğer mimari uygulama ise tonoz tavanının tuğla ile örülmesidir. Şans eseri üç numaralı tonozun tavanının bir kısmı korunmuş, bu sayede diğer tonozların tamamlama önerisini kesin bir şekilde yapmak mümkün olmuştur. Tavanda kalınlığı 5.5 cm, uzunluğu ise 30 ile 58.5 cm arasında değişen iki farklı ölçüde tuğla kullanılmıştır. Tuğla örgünün üzeri 2 cm kalınlığında bej renkli sıva ile kaplanmıştır. Tonoz derinliği 2.65 m ile 2.86 m arasında değişir. Bu uzunluk farkı arka duvarın açısıyla kendi içinde giderilmiş, böylece tonoz ağızları aynı düzlemde planlanabilmiştir. Tonoz genişliğinde ayak uzunluğuna kıyasla bir standart yakalanabilmiştir. İki numaralı tonoz dışında hepsi 2.40 metredir. Bu ölçüyü 8 cm ile aşan iki numaralı tonozun batı ayağında açılan sondaj hem ayak hem de tonoz yüksekliği hakkında bilgi sahibi olmamızı sağlamıştır. İki numaralı ayağın dibinde açılan sondajda tuğla zemin döşemesine ulaşılmasıyla ayakların 2.16 metre, tonoz tavanının ise 3.34 metre yüksekliğinde olduğu anlaşılmıştır (Resim: 11). Sondaj açmasından edinilen bir diğer sonuç da ayakların tümünde izlenen tekli ve çiftli bloklarla dönüşümlü örgü tekniğinin tabana kadar devam ettiğiidir. En altta tek blokla başlayan ayak, en üstte yine tek bloktan oluşan taç profiliyle sonlanır. Oldukça basit bir profil düzenlemesine sahip olan taç bloğu tüm ayaklarda tekrar ederken üç numaralı tonozun batı ayağının en sonundaki blok *kyma recta* profiliyle farklılaşır. Tonozun kör noktasında daha nitelikli profile sahip taç bloğunun kullanılması şartıdır. Tonoz ayaklarının da *apsis* gibi mermer plakalarla kaplı olduğu, taç blokların dar yüzlerinde birbirine paralel konumlanan deliklerden anlaşılır. Yapının iç mekân kalitesini arttırmak amacıyla tuğla tavanlar ince sıvayla, kireç taşı bloklardan oluşan ayaklar ise mermer plakalarla kaplanarak dekore edilmiştir. Kazı çalışmaları esnasında ele geçen *Exedra* 29.84 m uzunluğunda ve 20.73 m genişliğindedir.

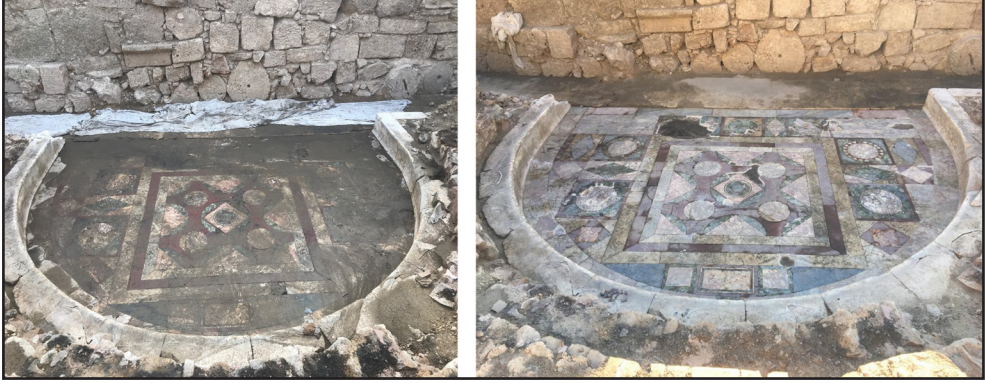
Resim 15: Meclis Binası *Orkestra* konservasyon öncesi-sonrası.

Oturma sıralarının sağlamlaştırma çalışmaları sonrasında *Orkestradaki opus sectile* mozağında restorasyon ve konservasyon çalışmalarına devam edilmiştir. İlk olarak döşeme plakalarının üzerine kaplayan yangın tabakası hassas bir şekilde nemli yumuşak süngerlerle temizlenmiştir. Yüzeyde büyük oranda veya küçük miktarda izlenen kopmalar ve çatlaklar için bordür ve birleştirme çalışması yapılmıştır (Resim: 15).
